特集①「歴史と地理をつなぐ1」

# アンコール遺跡の地図からみえたもの

宇根 寛

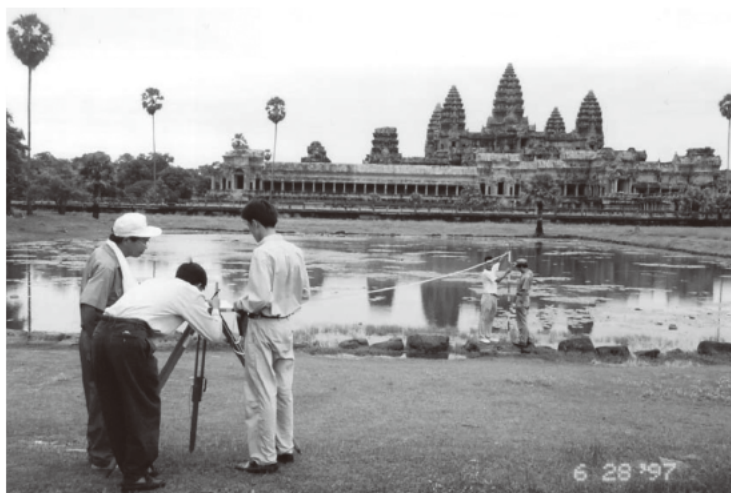
写真1 測量風景（国際航業(株)提供 アンコール・ワット周辺）

とされた。調査は1997年1月に開始され、1998年3月までにほぼ完了し、同年5月に成果の引渡しが行われた（写真1）。

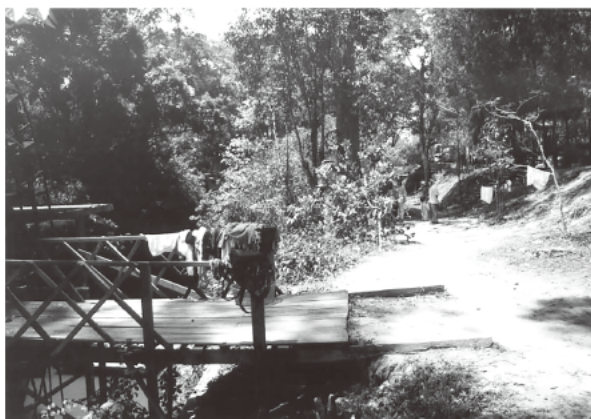
写真2 河床低下した現在のシェムリアップ川。右の路面が旧流路。そこから約5m低いところを流れている。

地で効果的に貯水するため、バライや環濠には北から河川水が導かれ、そのためにシェムリアップ川の流路は大きく人工的に改変されている。今回作成された地形図を丹念に読図すると、段丘化した流路跡が数か所観察され、河床が構築時より約5m低下していることが読み取れる（図1、写真2）。蛇行していた流路をショートカットしたことがその原因と考えられる。河床が低下することにより、バライや灌漑施設に河川水が十分供給されなくなり、機能低下を招いたことが想定される。このことが王朝の崩壊の一因になったのではないかと、本調査を担当した測量チームが、調査に協力したアンコール遺跡の学術調査に携わる専門家に話したところ、そのようなことを考えたことはなかったといわれ、大いに驚かれた。
